Inspeção e Diagnóstico de Pavimentos de Madeira

José Mário Pires Caçador

Mestrado em
Engenharia Civil e do Ambiente

Novembro de 2017

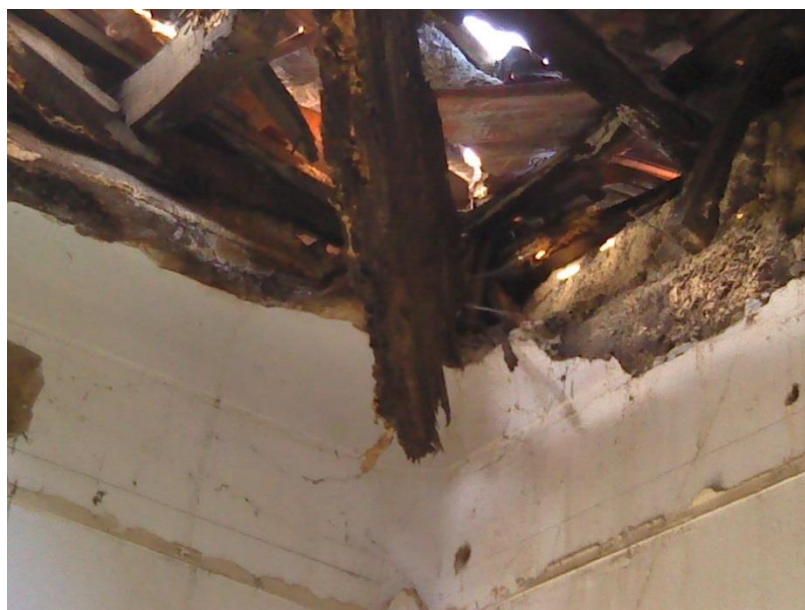
A observação primária da habitação revela danos provocados pela presença de insetos sociais e xilófagos em vários elementos de madeira, desde o pavimento térreo, acabamentos e especialmente nos elementos estruturais da cobertura. Embora não tenham sido encontrados insetos no interior dos elementos os danos causados por estes são extensos, pondo em causa a integridade da cobertura sendo necessária a substituição total da mesma. Foram ainda observados danos causados por insetos xilófagos, maioritariamente no piso da cave, no entanto em menor quantidade.

Figura 27 – Colapso parcial da cobertura (Foto Caçador, 2017)

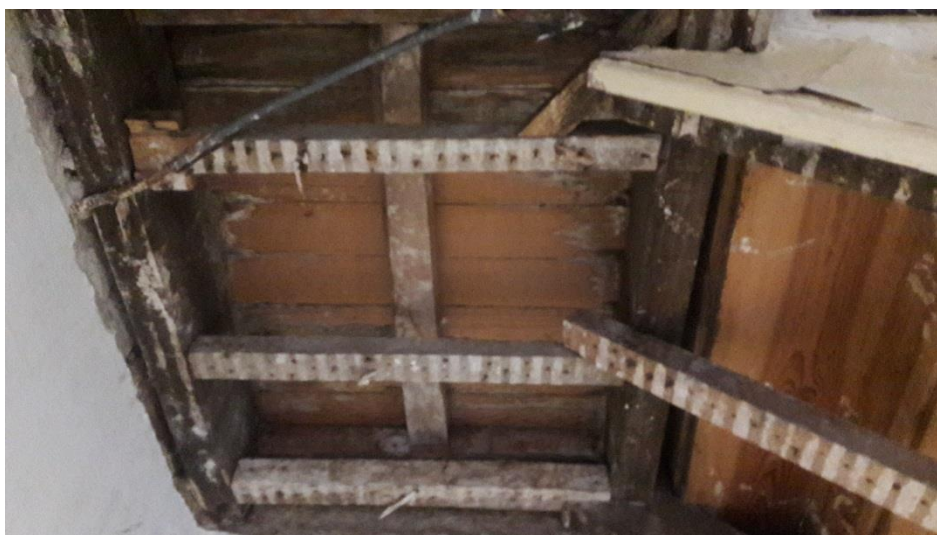
A análise dos pavimentos revela um estado de conservação bastante elevado em todos os seus elementos, principalmente no rés-do-chão, onde os efeitos do colapso da cobertura não foram sentidos. No primeiro piso, devido à ação dos elementos, grande parte do pavimento do corredor e caixa de escada encontra-se danificado, apresentando zonas de soalho com degradação acentuada, e algumas vigas com danos leves, no entanto o projeto de arquitetura prevê a demolição e substituição desta zona de pavimento, devido a alterações na caixa de escada, resultando na possibilidade de utilizar as vigas desta zona em ensaios destrutivos.

Figura 28 - Patamar piso um (Foto Caçador, 2017)

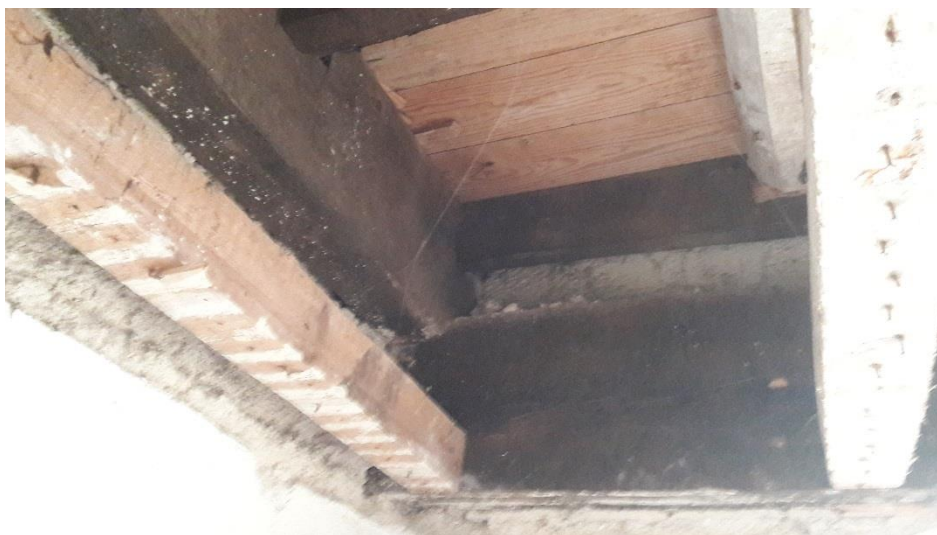
pavimentos não se encontrarem em contacto no interior das paredes estruturais preveniram o alastramento dos danos, provocados por humidade, presentes nos elementos da caixa de escada.

Figura 29 - Pavimento rés-do-chão (Foto Caçador, 2017)

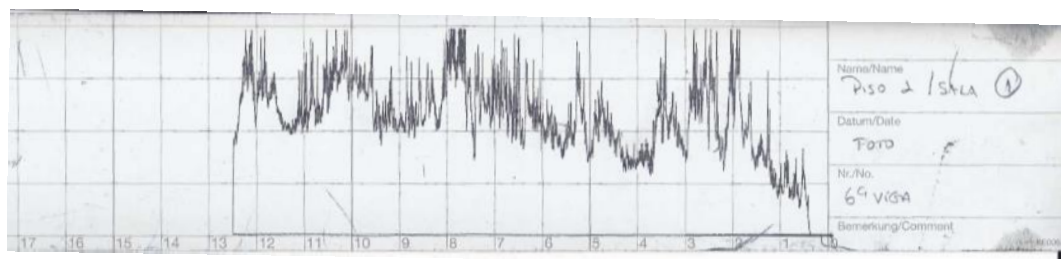
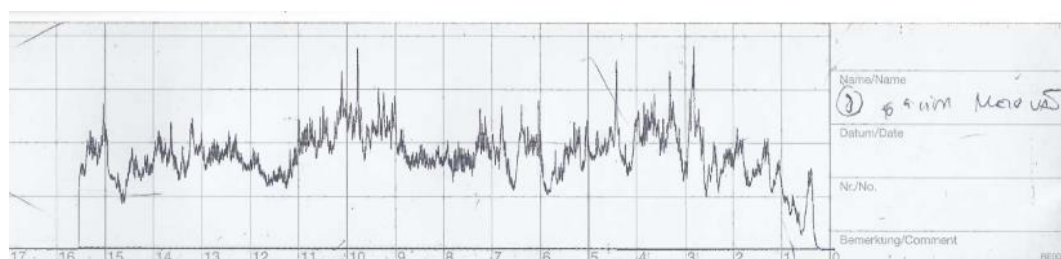
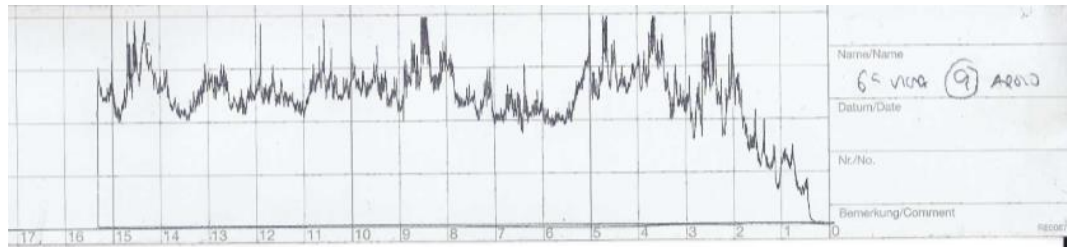
Figura 32 - Resultados Resistograph viga 6 pavimento piso um

A Figura (32) refere-se ao estudo da viga número 6 do pavimento do piso 1. Como é possível verificar a viga encontra-se em excelente estado de conservação.

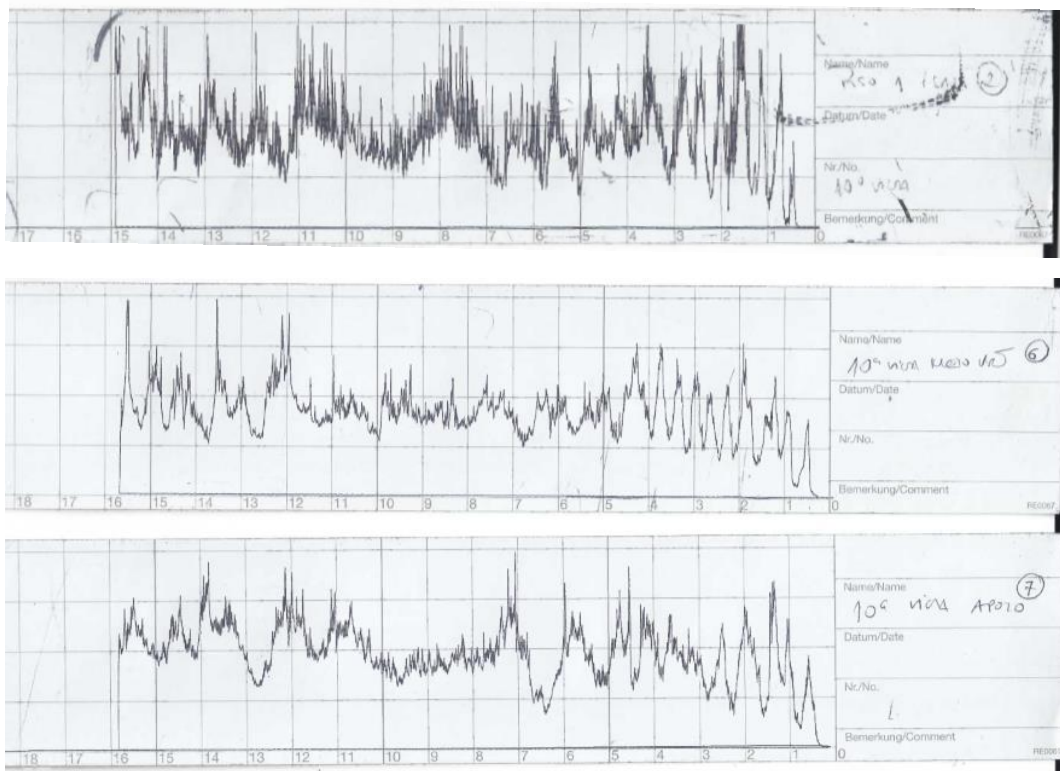
Figura 33 - Resultados Resistograph viga 10 pavimento piso um

A Figura (33) refere-se ao estudo da viga número 10 do pavimento do piso 1. À semelhança da viga número 6, esta encontra-se em excelente estado de conservação.

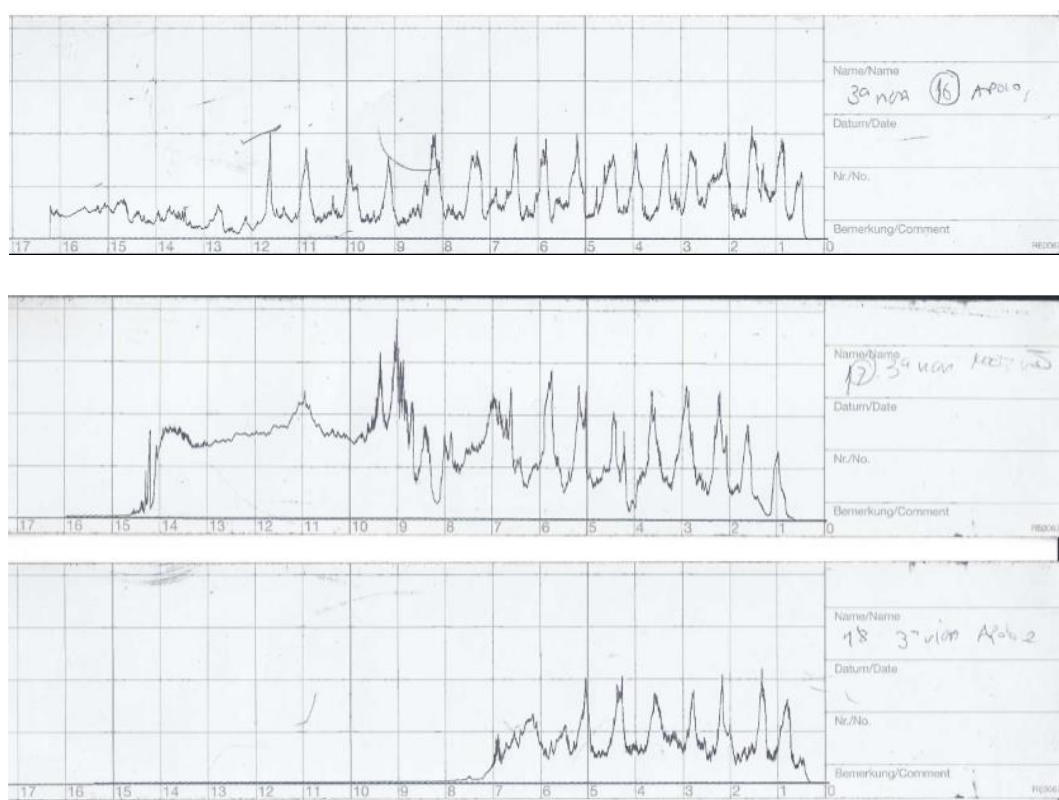
Figura 36 - Resultados Resistograph viga 3 pavimento rés-do-chão

A Figura (36) refere-se ao estudo da viga número 3 do pavimento do rés-do-chão. Próximo do apoio direito a viga encontra-se danificada na parte superior. No vão central o seu estado de conservação é bastante bom, no entanto apresenta alguma degradação superficial significativa na parte superior. Junto ao apoio esquerdo a parte superior da viga encontra-se completamente degrada e sem qualquer capacidade resistente, provavelmente devido a ataques de insetos xilófagos.

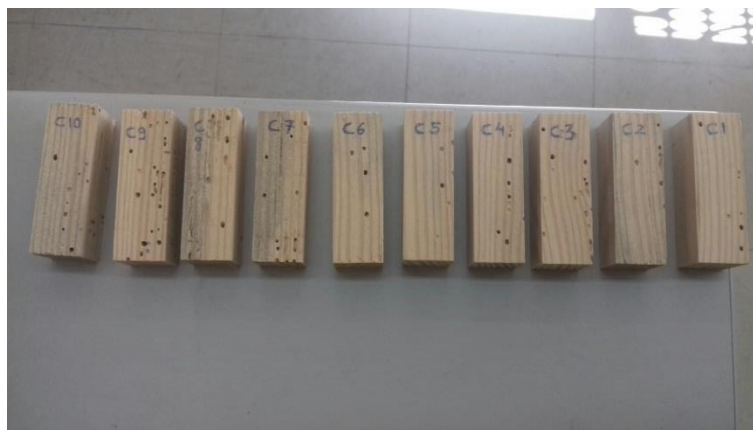
inutilização de elementos pertencentes aos pavimentos em estudo. Devido ao ataque por insetos já referido, todos os elementos encontram-se em vários níveis de degradação tornando-se difícil a obtenção de provetes completamente isentos de defeitos. Como tal todos os provetes ensaiados possuem defeitos como observável na figura 39.

Figura 39 - Provetes para ensaio à compressão axial (Foto Caçador, 2017)

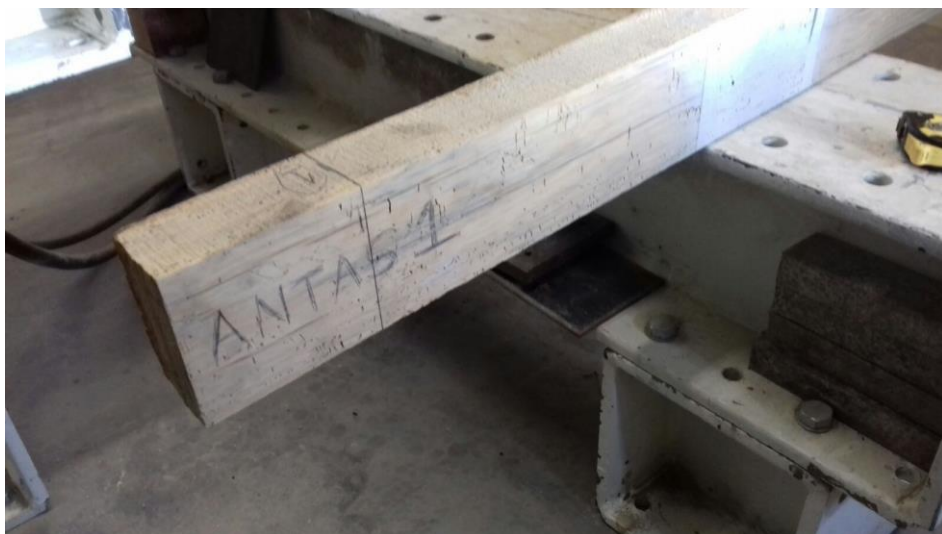
Como já referido, a presença de defeitos e o estado de conservação das peças de madeira têm elevada influência no seu comportamento. O elemento, denominado - Antas 1, pertencia a uma viga da cobertura na zona de casa de banho, encontra-se ligeiramente degradada pelo ataque de insetos xilófagos e apresentando poucos defeitos naturais da madeira, como observável na Figura 52.

Figura 52 - Estado de conservação do elemento Antas 1 (Foto Caçador, 2017)
